La stabilisation des berges

Le mercredi 22 septembre 2021

Les techniques applicables au cours d'eau Urbain

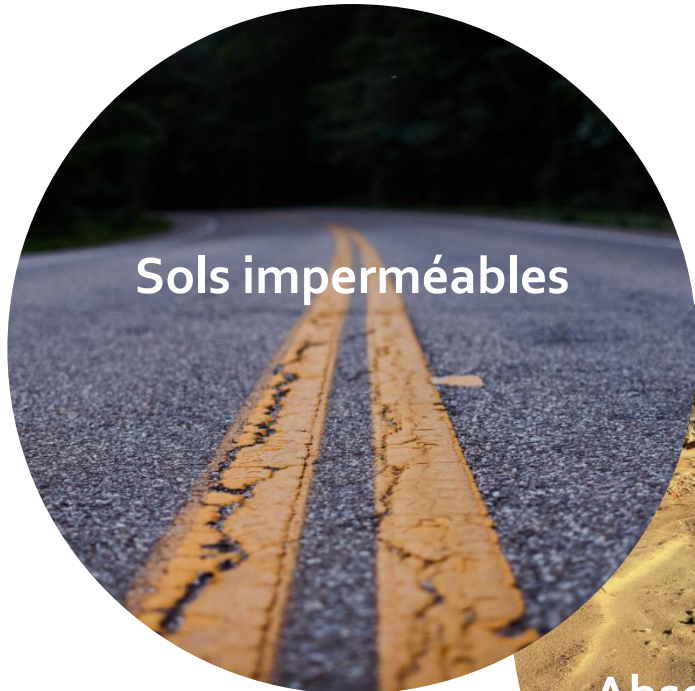
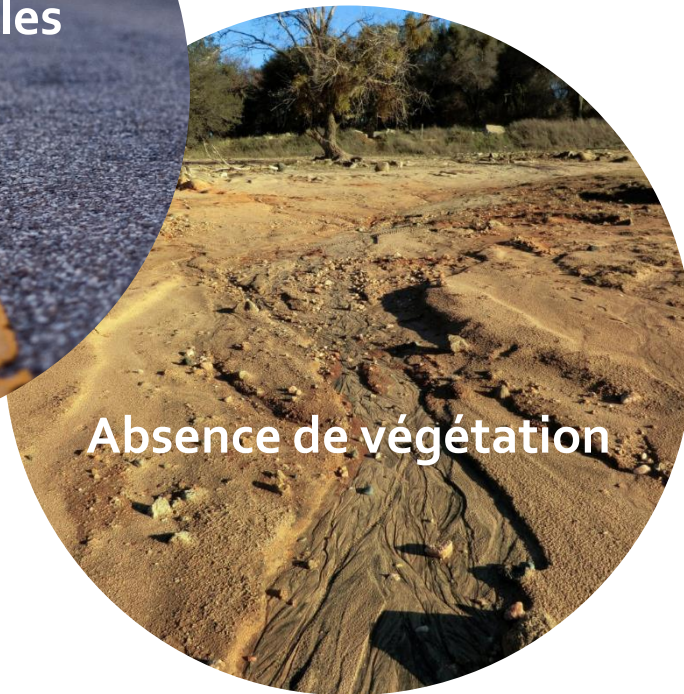
Le ruissellement

- Le type de sol
- La pente de la rive
- **La végétation**
- La sinuosité et le débit du cours d'eau
- **Le ruissellement de l'eau**

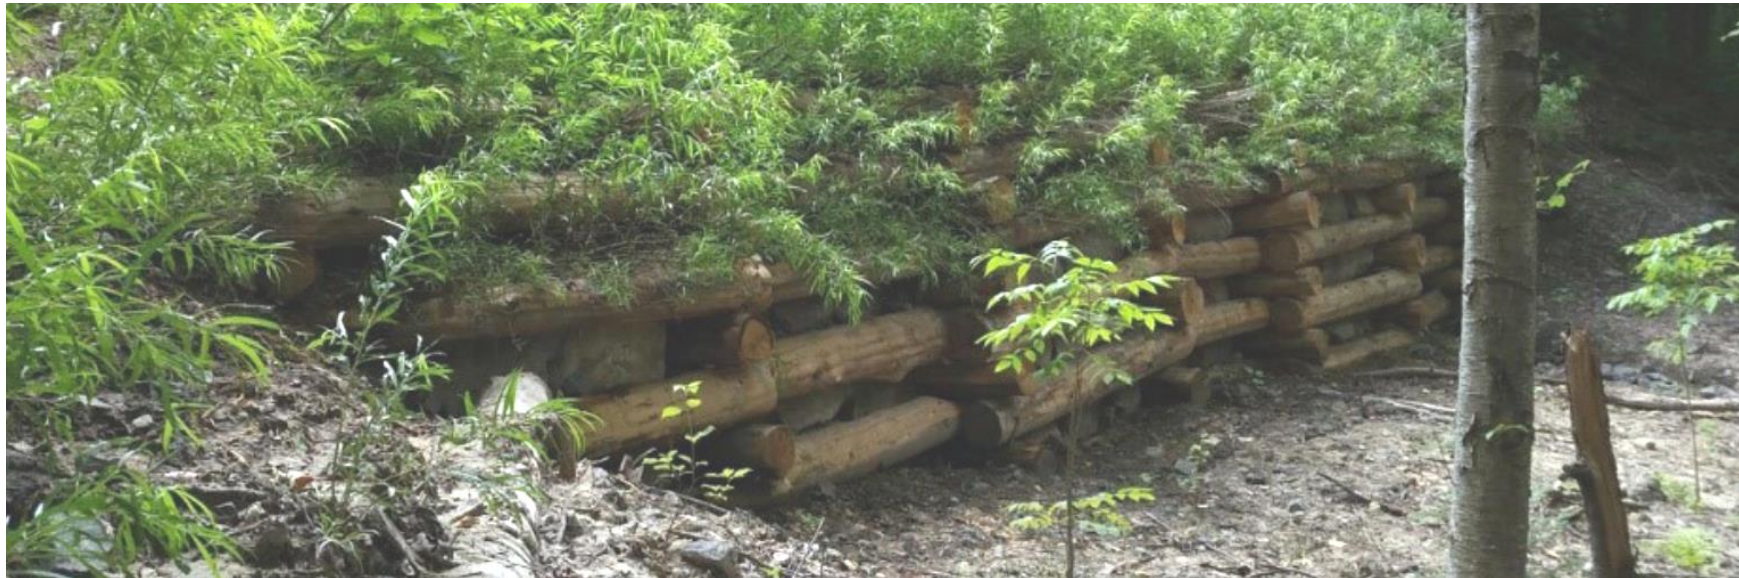
1. Adoucir la pente et reculer les infrastructures
2. Caissons végétalisés à double paroi

Source: Société québécoise de phytotechnologie, Fiches techniques de la SQP. 2. LA STABILISATION DES PENTES.
1er mai 2019. www.phytotechno.com
