# Rencontre du comité citoyen

Février 2023

# Contrôle de l'érosion des berges & revitalisation du cours d'eau

Présentation de Maxime Tisserant

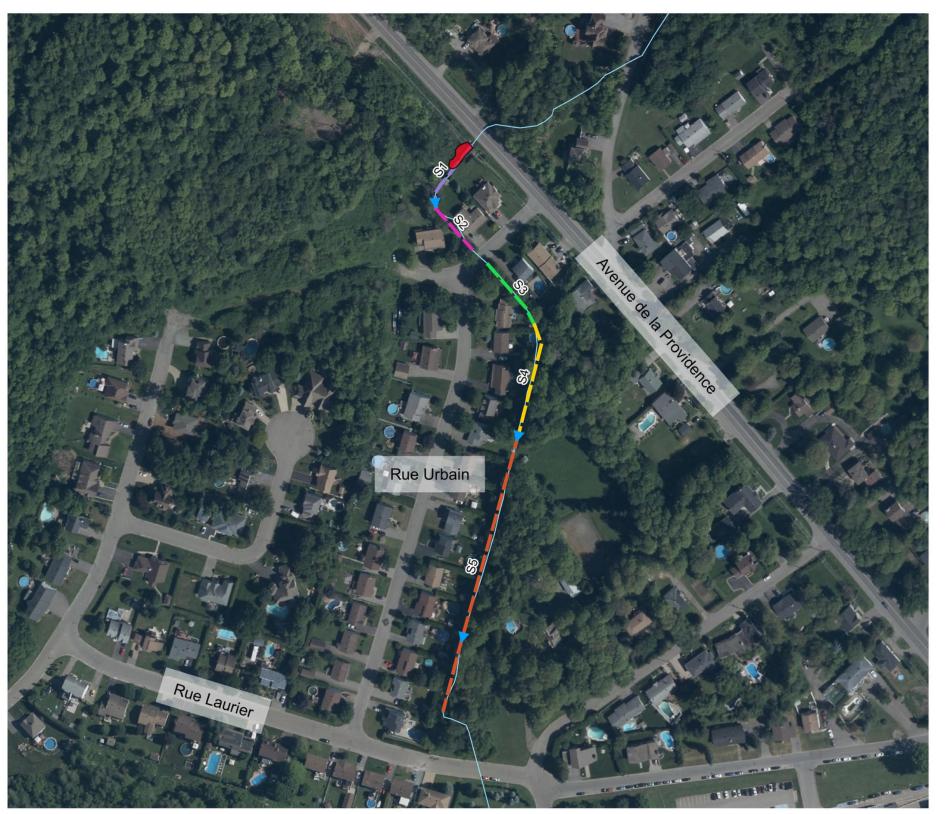
#### Carte 1. Localisation du cours d'eau Urbain et des sections à aménager

#### Cours d'eau Urbain

#### Sections de cours d'eau

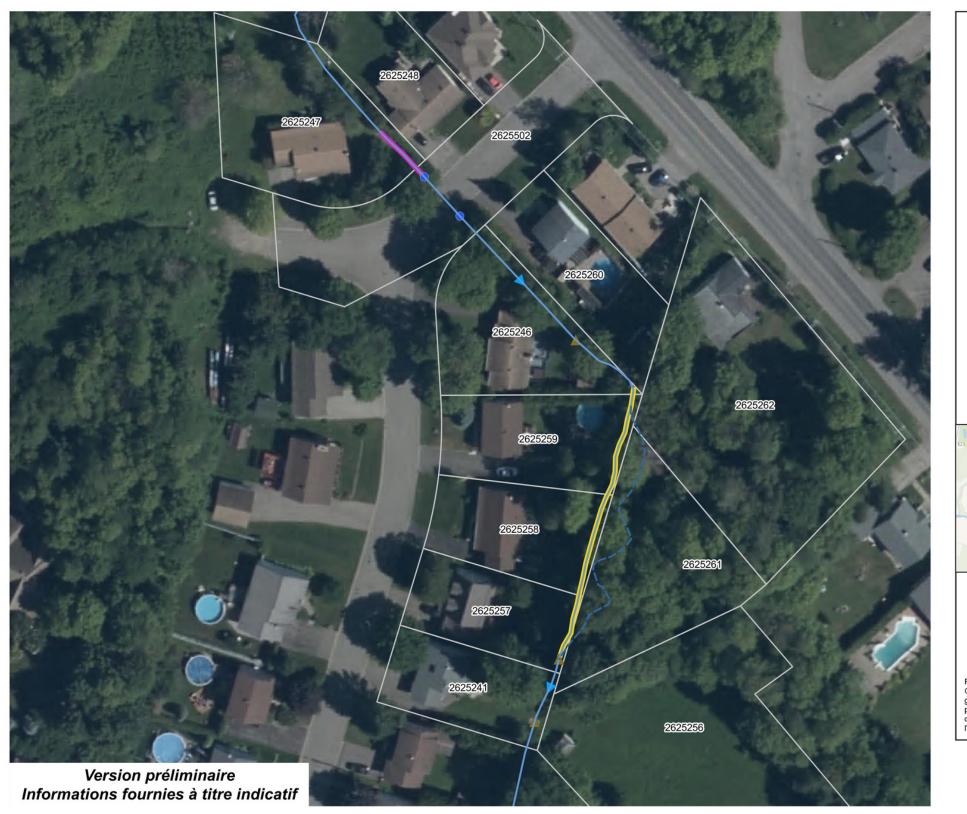
#### Carte 1. Localisation des sections visées par les aménagements

Tracé actuel

Tracé proposé après aménagement

#### Sections à aménager

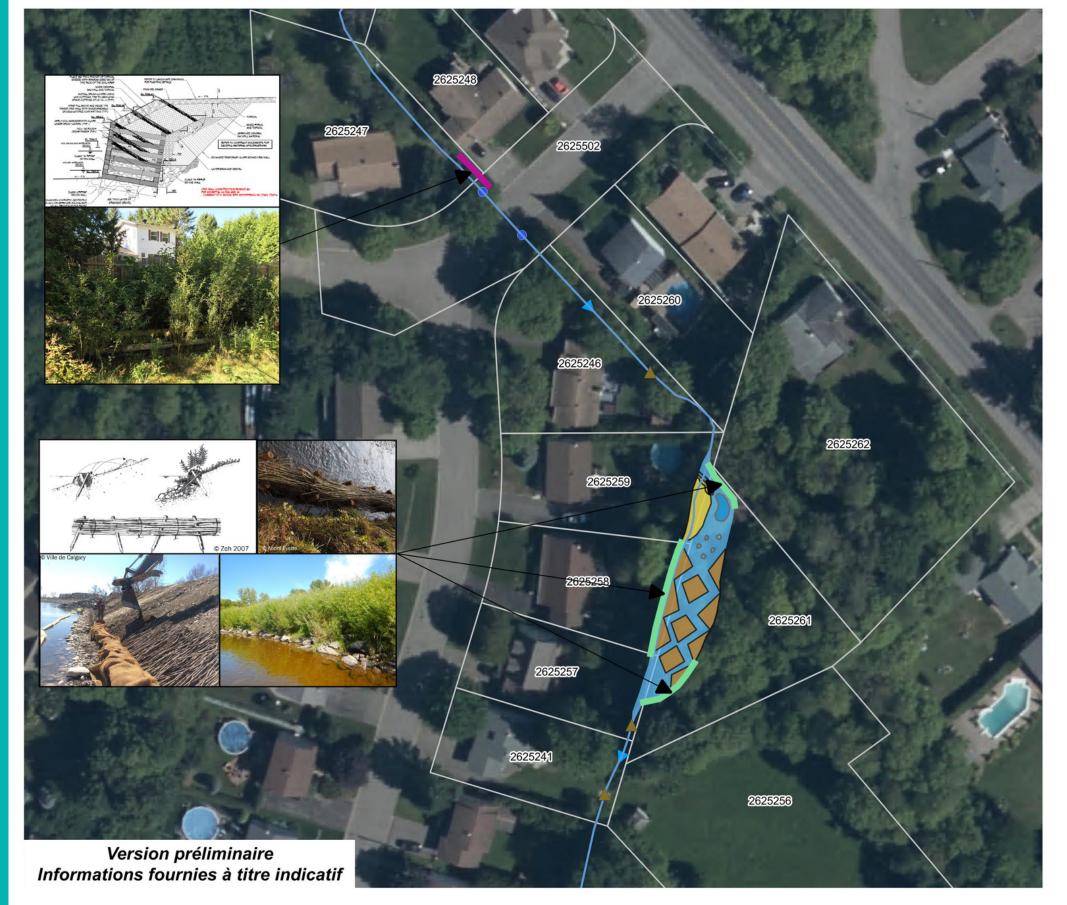
#### Carte 3. Stabilisation des berges

#### **Aménagements**

Stabilisation en génie végétal (48 m)

Stabilisation en génie mixte (8 m)

Stabilisation des berges

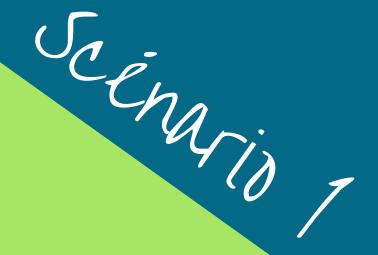
Restauration écologique du cours d'eau

Création d'habitat riverain et aquatique

Élargissement de l'espace de liberté

Reméandrage

Diversification des écoulements

Atterrissement

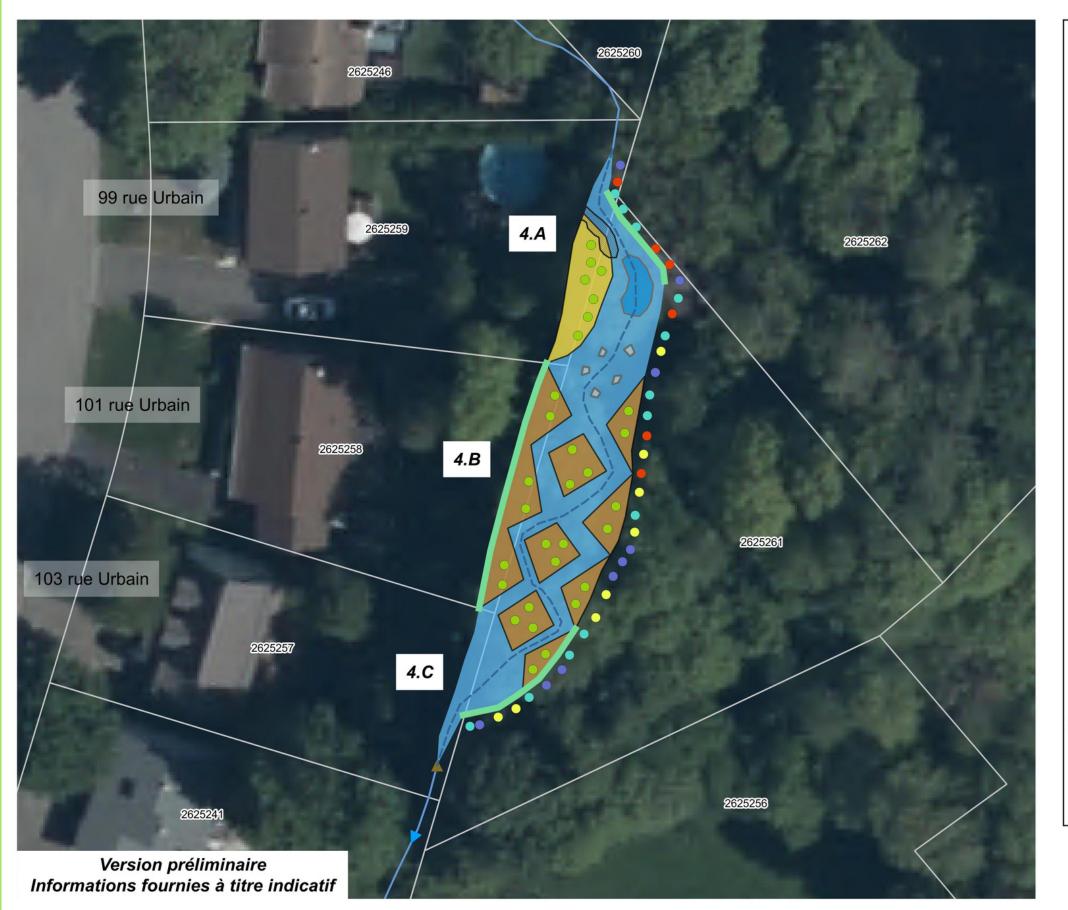
#### Carte 4. Revitalisation du cours d'eau Urbain

#### <u>Aménagements</u>

#### Espèces plantées

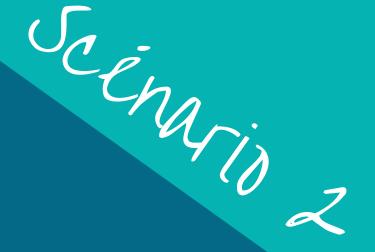
Restauration écologique du cours d'eau

Végétalisation des berges

Ralentissement des écoulements

Atterrissement

Adoucissement des pentes de berge

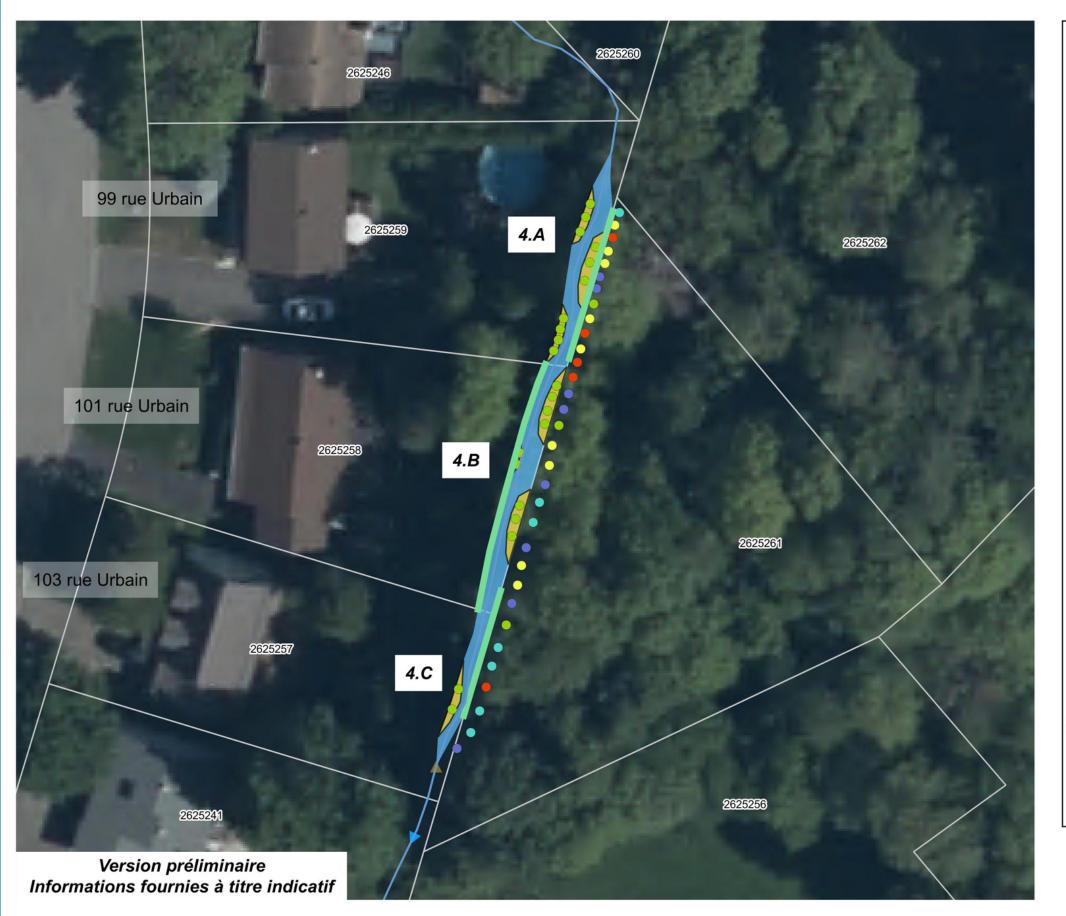
#### Carte 4bis. Revitalisation du cours d'eau Urbain

#### <u>Aménagement</u>

#### Espèces plantées
